FLASH SV

2015 / 02

BOUCHON DE RÉSERVOIR DR 400

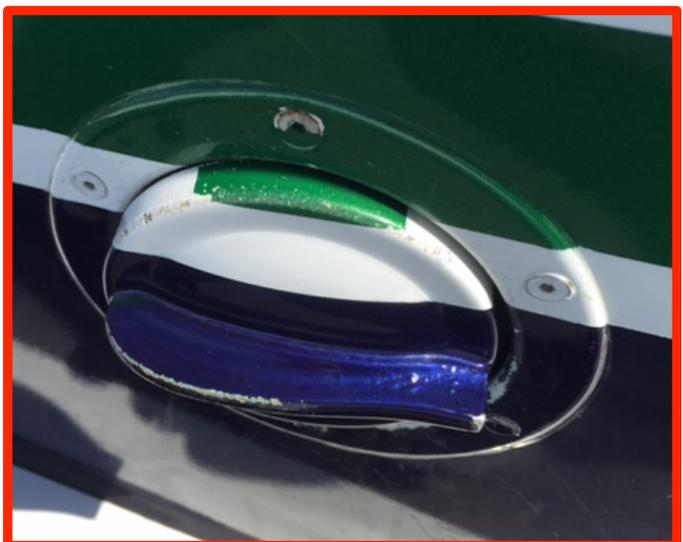
POSITION NON CONFORME

Deux événements SV survenus récemment au sein de notre aéro-club ont mis en lumière la possibilité de non détection par le CDB d'un **mauvais positionnement du bouchon de réservoir central** après un avitaillement.

Ce positionnement non conforme a entraîné dans un des 2 cas une perte du bouchon en cours de vol, *a priori* sans écoulement de carburant.

Le dénominateur commun à ces 2 événements réside dans la perturbation engendrée par la présence lors de l'avitaillement, d'une personne extérieure conversant avec le pilote, ce dernier ayant dans les 2 cas remplacé le bouchon de façon machinale et sans réelle vérification visuelle.

- de laisser les équipages procéder aux opérations d'avitaillement sans les détourner de leur tâche ;
- de respecter scrupuleusement lors de l'avitaillement la boucle logique action-vérification.
